Le reméandrage de la Drésine et du ruisseau de Remoray

L'opération

Catégorie	Restauration
Type d'opération	Reméandrage
Type de milieu concerné	Cours d'eau de tête de bassin
Enjeux (eau, biodiversité, climat)	Ressource en eau (quantité), bon état des habitats, conservation d'espèces patrimoniales

Début des travaux	Décembre 1999
Fin des travaux	Février 2000
Linéaire concerné par les travaux	1 000 m

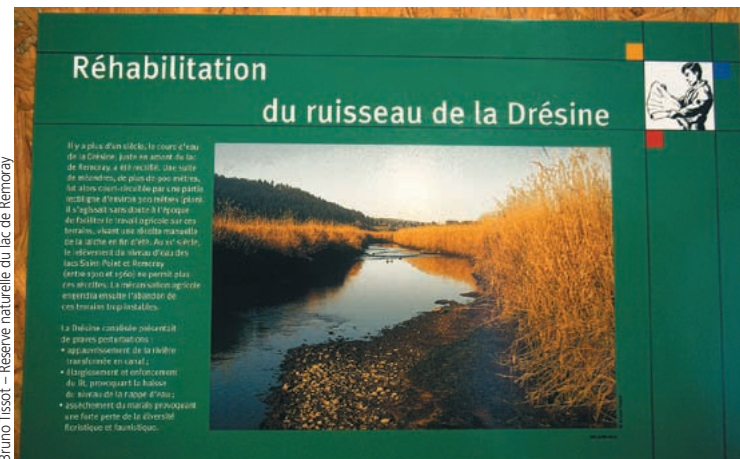
La Drésine recalibré présentée sur un panneau d'information de la réserve naturelle. 900 mètres de méandres ont été court-circuités par un chenal rectiligne de 300 mètres, induisant des perturbations sur le fonctionnement du marais.
