## Démantèlement de neuf ouvrages sur le cours de l'Aa

### L'opération

Catégorie	Restauration
Type d'opération	Effacement total ou partiel d'obstacles transversaux
Type de milieu concerné	Cours d'eau de plaine
Enjeux (eau, biodiversité, climat)	Continuité écologique
Début des travaux	Juillet 2009
Fin des travaux	Septembre 2009
Linéaire concerné par les travaux	28 km

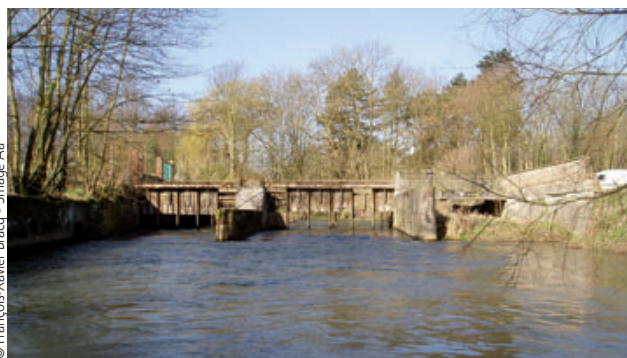
Ouvrage d'Avot-Vallée avant démantèlement, situé au niveau de la commune de Blendecques

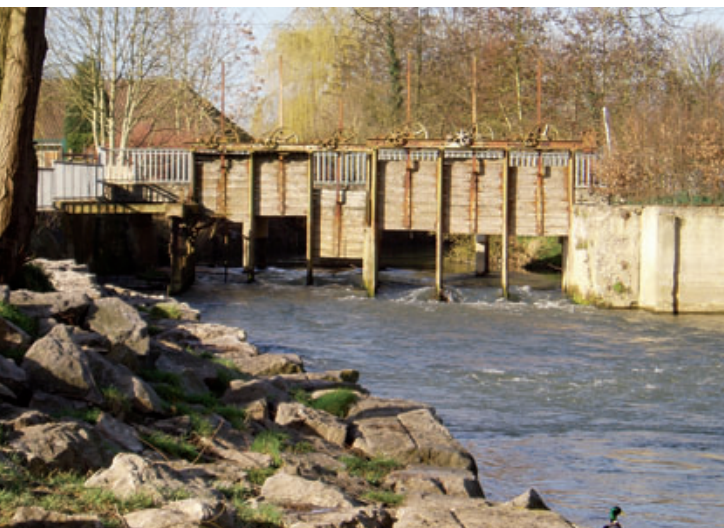
Ouvrage du moulin de Westhove avant démantèlement. Mars 2005

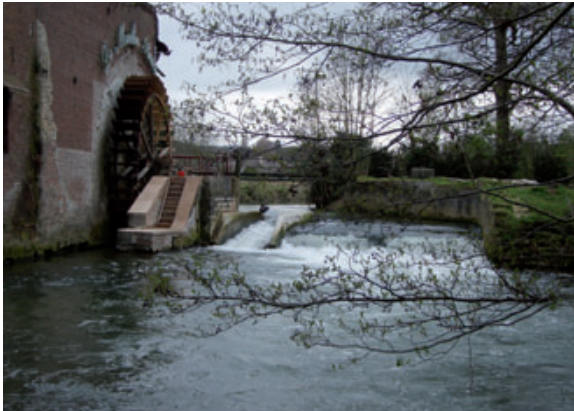
Passage à poissons réalisée au niveau du Moulin Snick

Les travaux ont consisté à démanteler les vantelleries de huit ouvrages déjà ouverts répartis sur le cours de l'Aa. Les radiers de fond et les fixations en berges ont volontairement été conservés afin de freiner les vitesses d'écoulement et également d'éviter l'érosion régressive en maintenant un point dur. Un 9<sup>e</sup> ouvrage (Moulin Snick) n'a pas pu faire l'objet d'un effacement en raison du risque potentiel d'érosion régressive. Le seuil résiduel de 0,9 mètre étant infranchissable, les vannes de l'ouvrage ont été démantelées et une passe à poissons a été aménagée en 2008. Cet aménagement concilie les gains environnementaux et les aspects patrimoniaux du site, la roue à aubes de l'ouvrage ayant été conservée et demeurant opérationnelle.

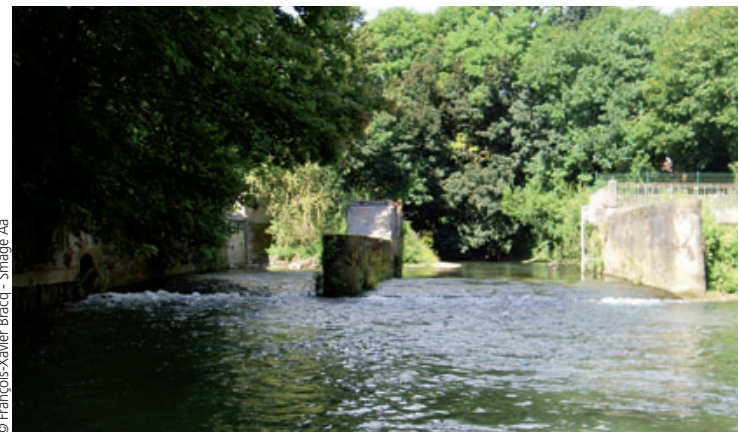
Ouvrage d'Avot-Vallée après démantèlement situé au niveau de la commune de Blendecques. Été 2010

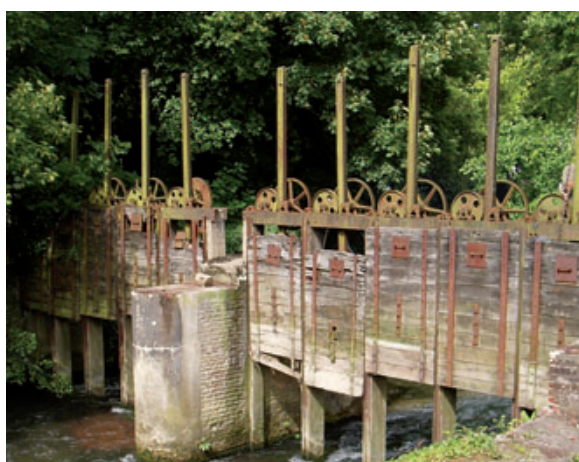
Ouvrage du Moulin de Sill avant démantèlement des vannes. Été 2009

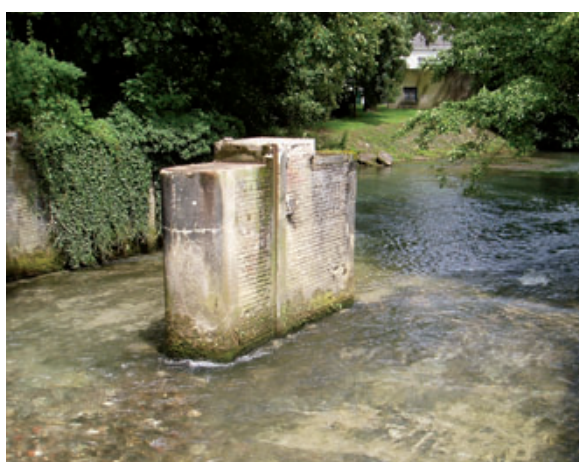
Ouvrage du Moulin de Sill après démantèlement des vannes. Juillet 2010
