# Remise à ciel ouvert du ruisseau du Trégou à Luc-la-Primaube

## L'opération

Catégorie	Restauration
Type d'opération	Remise à ciel ouvert d'un cours d'eau
Type de milieu concerné	Cours d'eau de tête de bassin
Enjeux (eau, biodiversité, climat)	Bon état des habitats, qualité de l'eau
Début des travaux	Septembre 2010
Fin des travaux	Décembre 2010
Linéaire concerné par les travaux	50 m

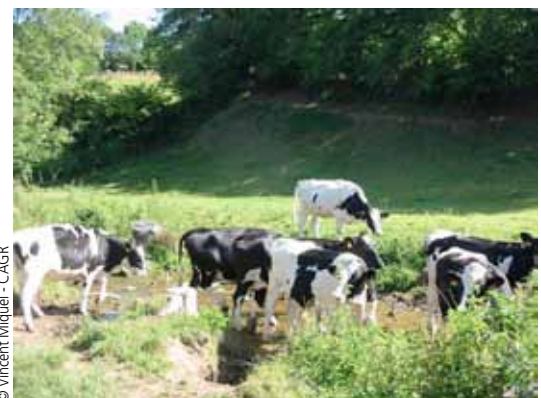
Piétinement et divagation des troupeaux bovins dans le cours d'eau, avant la mise en place des clôtures et abreuvoirs. Juillet 2010

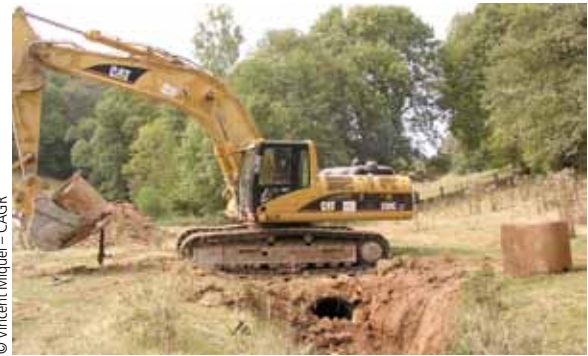
Enlèvement de la succession de buses sur le Trégou. Automne 2010

Sur le cours d'eau, les buses ont été retirées et remplacées par un pont cadre de cinq mètres de long permettant le passage des engins agricoles. Sur 50 mètres linéaires, un nouveau lit mineur respectant la pente naturelle du cours d'eau a été créé : des granulats ont été apportés pour la reconstitution du lit mineur et cinq mini-seuils transversaux ennoyés - réalisés à l'aide de troncs d'aulnes glutineux et de blocs rocheux - ont été mis en place dans le fond du lit afin de recentrer les écoulements en période d'étiage. Quelques déflecteurs en pierre et des souches d'arbres déjà présentes sur le site ont été replacés contre les berges afin de diversifier les écoulements et créer une légère sinuosité. Il n'était en effet pas possible de travailler dans le lit majeur du cours d'eau, en raison de l'activité agricole présente sur le site.
